Závěrečná zpráva z monitoring tahu obojživelníků v PP Veselský háj a rybník Smrkovák

1. Popis lokality

3. Stavba trvalých bariér na lokalitě

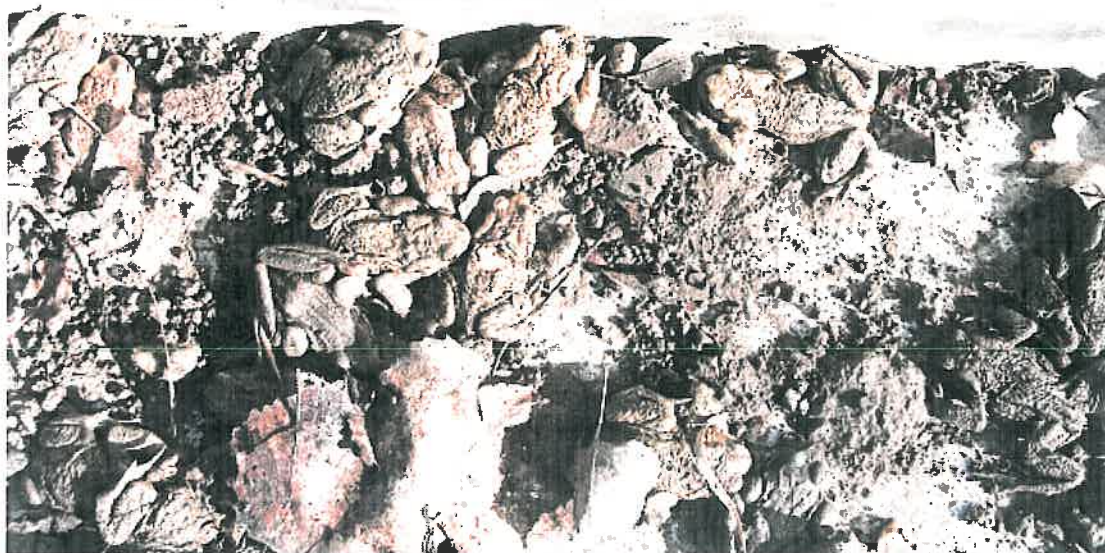
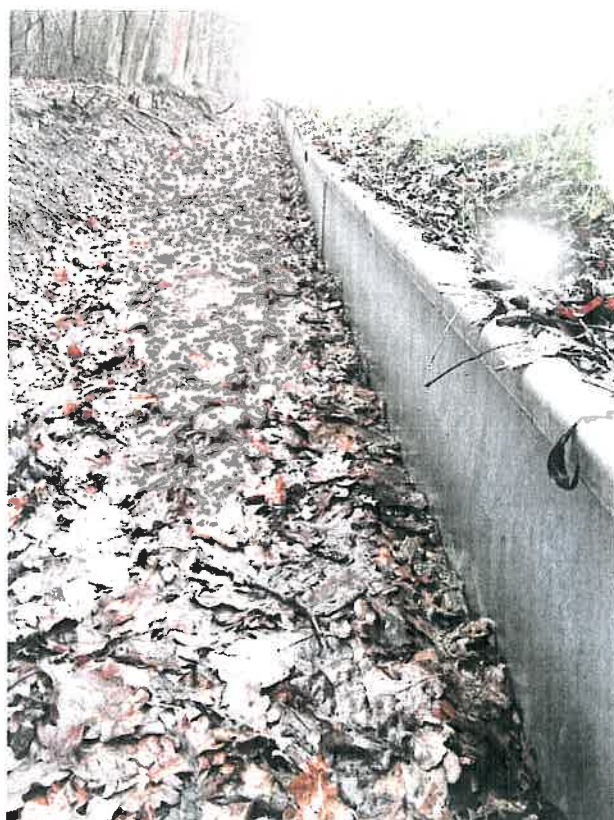
Příloha č. 8: Ve dnech nejintenzivnějšího tahu se na úseku přejezd na pole – přejezd do lesa nacházelo i 20 jedinců na jeden metr bariéry

Trvalé bariéry mezi vjezdem na pole a vjezdem do lesa (cca 500 m):

Pozorovaných u bariéry: ve dnech silného tahu až 20 ks na 1 m²

Nasbíraných a přenesených: 4699 ropuch obecných, 13 skokanů štíhlých, 80 čolků obecných (příloha č. 8)

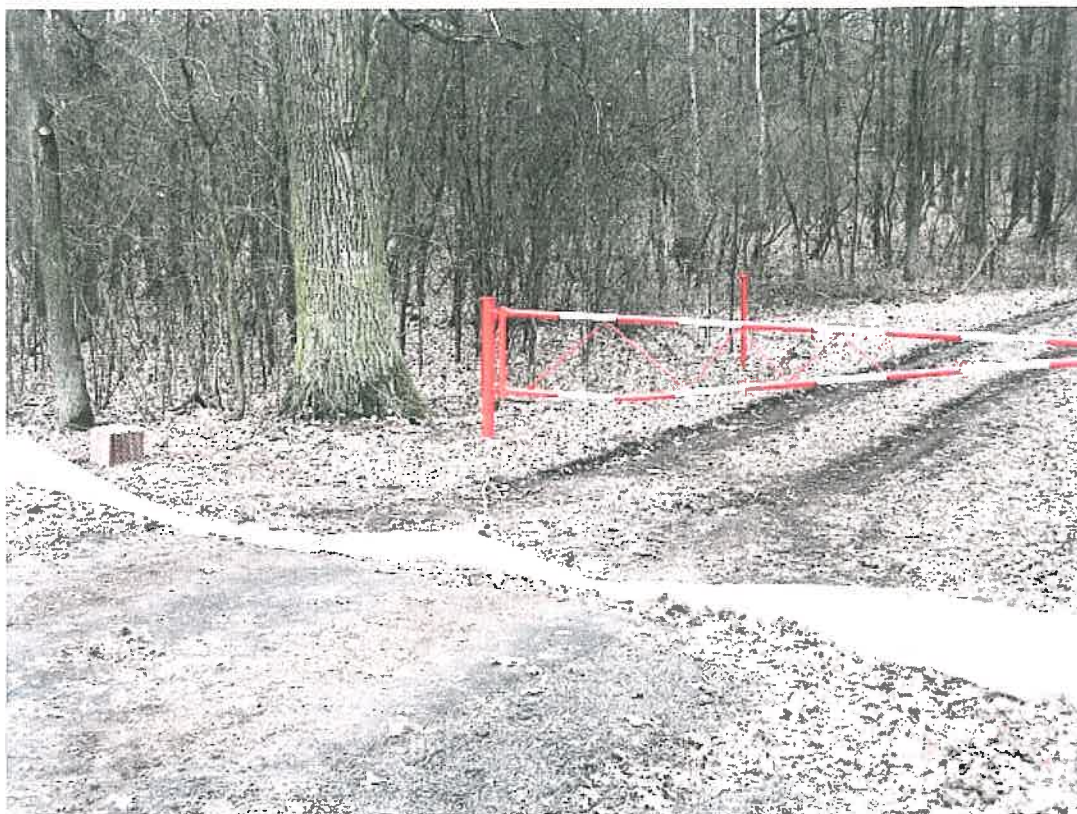
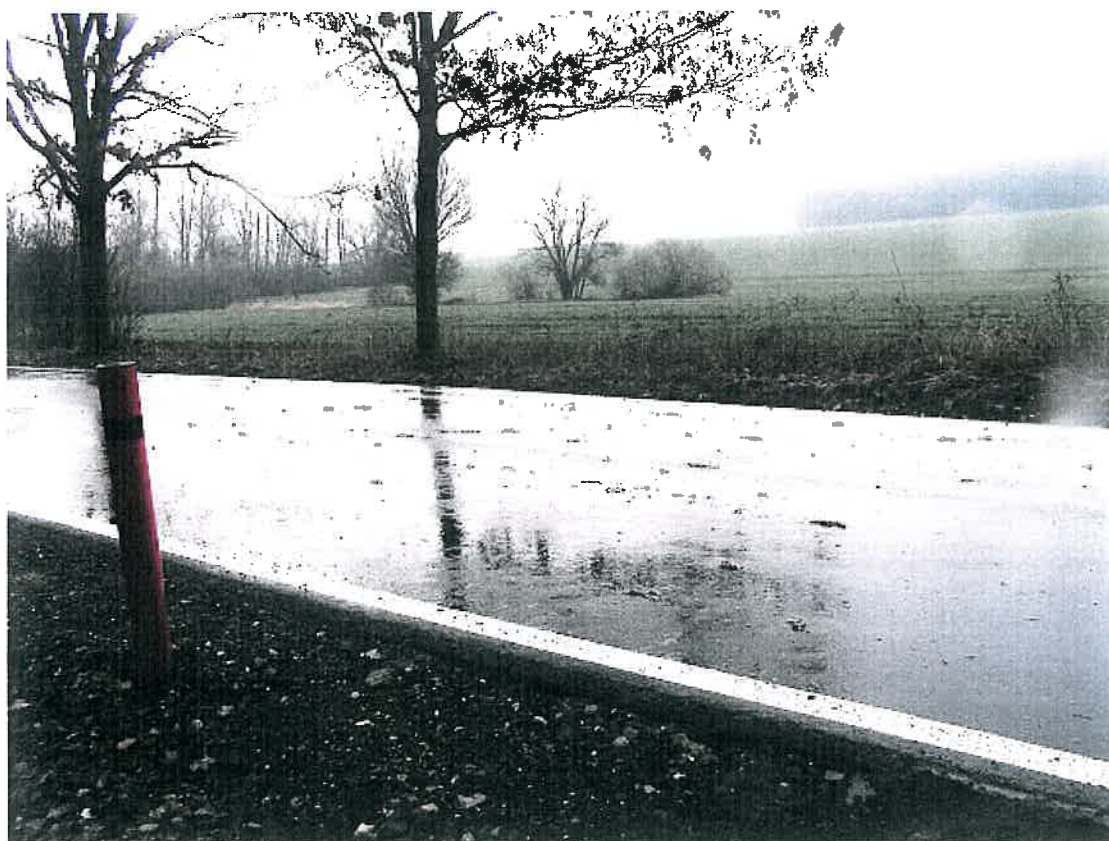
Příloha č. 9: V místě vjezdu do lesa nám byly bariéry neustále ničeny obyvateli jezdícími pro dřevo, takže v tomto místě docházelo k větším úhynům obojživelníků na silnici

V místech přejezdu na pole a přejezdu do lesa jsme instalovali dočasné zábrany a dvě padací pasti (vědro č. 1 a č. 2). Jako dočasná bariéra byla použita plastová folie o výšce 40 cm, jako pasti vědra. Bohužel v místě přejezdu do lesa nám byla bariéra neustále ničena nebo odstraňována místními obyvateli, kteří vjížděli do lesa pro dřevo. Z tohoto důvodu zde byl odchycen velmi malý počet obojživelníků a byly zde monitorování především mrtví jedinci na silnici.

Vjezd do lesa (cca 10 m)

Odchycených do vědra a posbíraných podél dočasné bariéry: 56 ropuch obecných, 16 čolků obecných

Přejetých: 154 ks

(příloha č. 9)

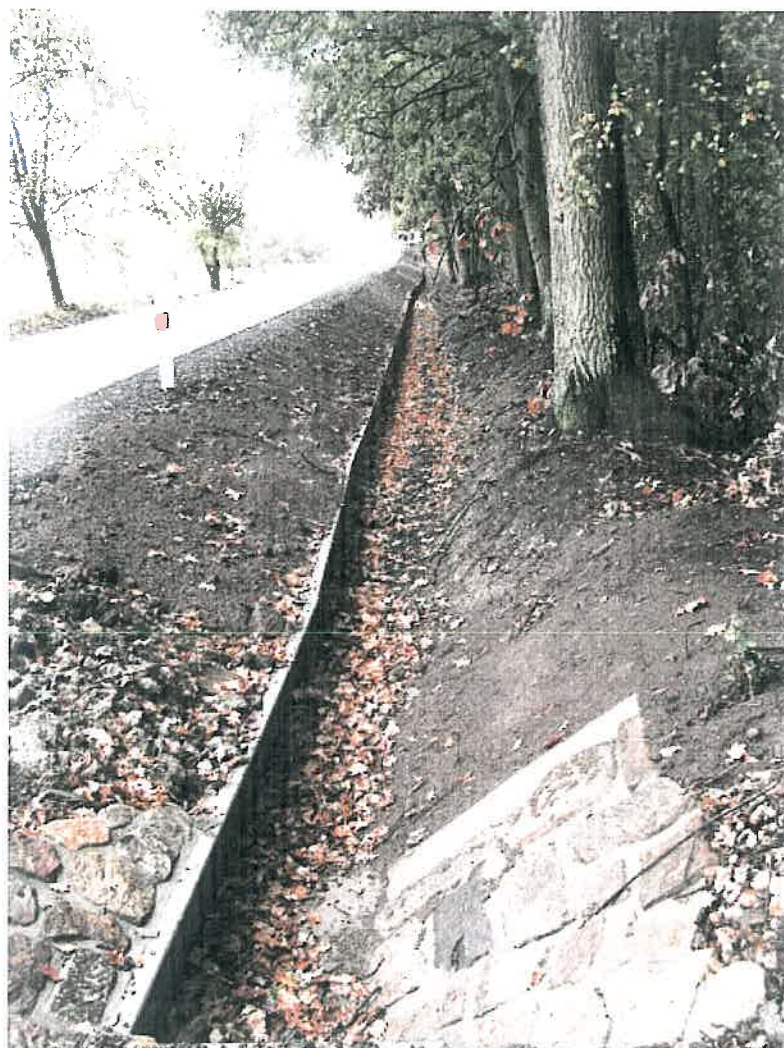
Příloha č. 10: I v době nejintenzivnějšího tahu se v úseku podchod č. 2 až konec bariér obojživelníci prakticky nevyskytovali

Trvalé bariéry mezi podchodem č. 2 až podchodem č. 3 (cca 300 m):
Pozorovaných u bariéry: 8 ks celkem
(příloha č. 10)

- Obojživelníci táhnou pouze v úseku rybníka a cca 100 m na každou stranu.
V úseku za přejezdem do lesa se již vyskytovalo velmi málo jedinců.
- Obojživelníci nejsou schopni postupovat podél bariéry směrem na Smidary, tedy „od rybníka“. Obojživelníci tedy prakticky nevyužívají podchody č. 2 a 3. Tomu odpovídalo i noční pozorování, kdy jsme v těchto dvou podchodem zaznamenali 5 (č.2) a žádného (č.3) jedince.

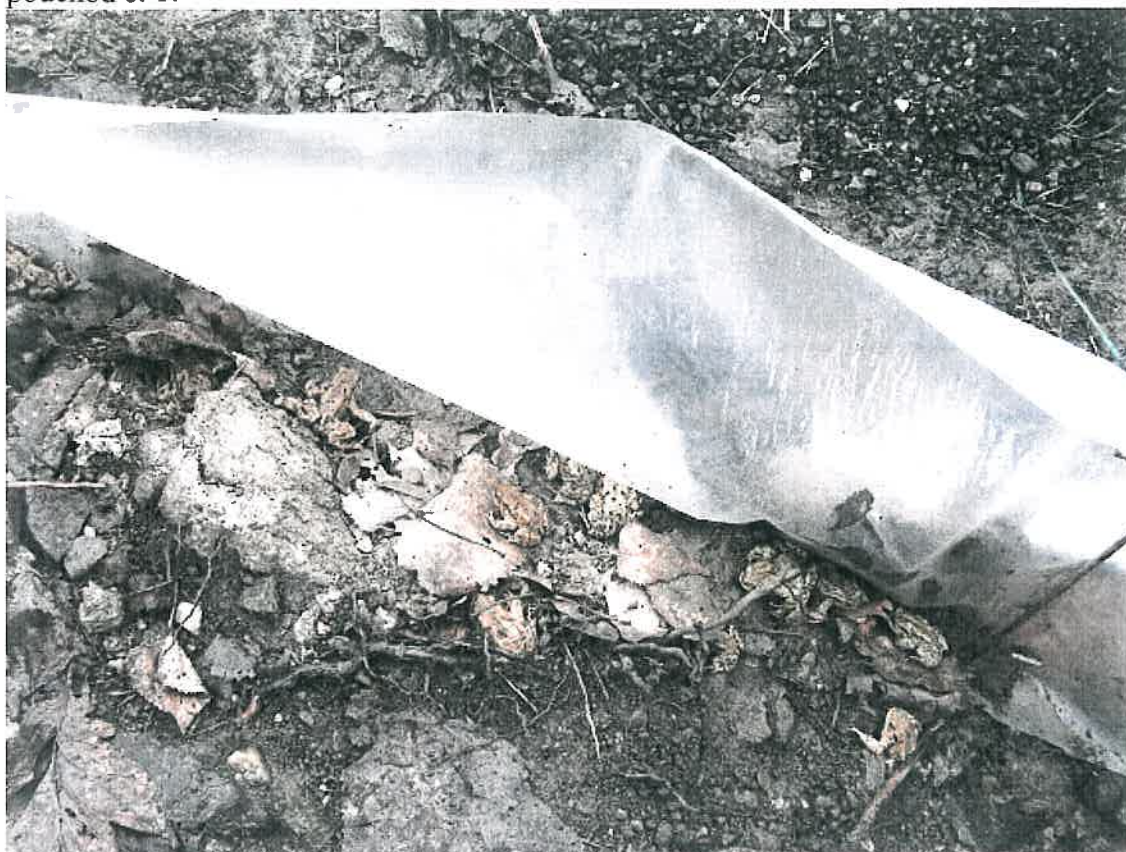
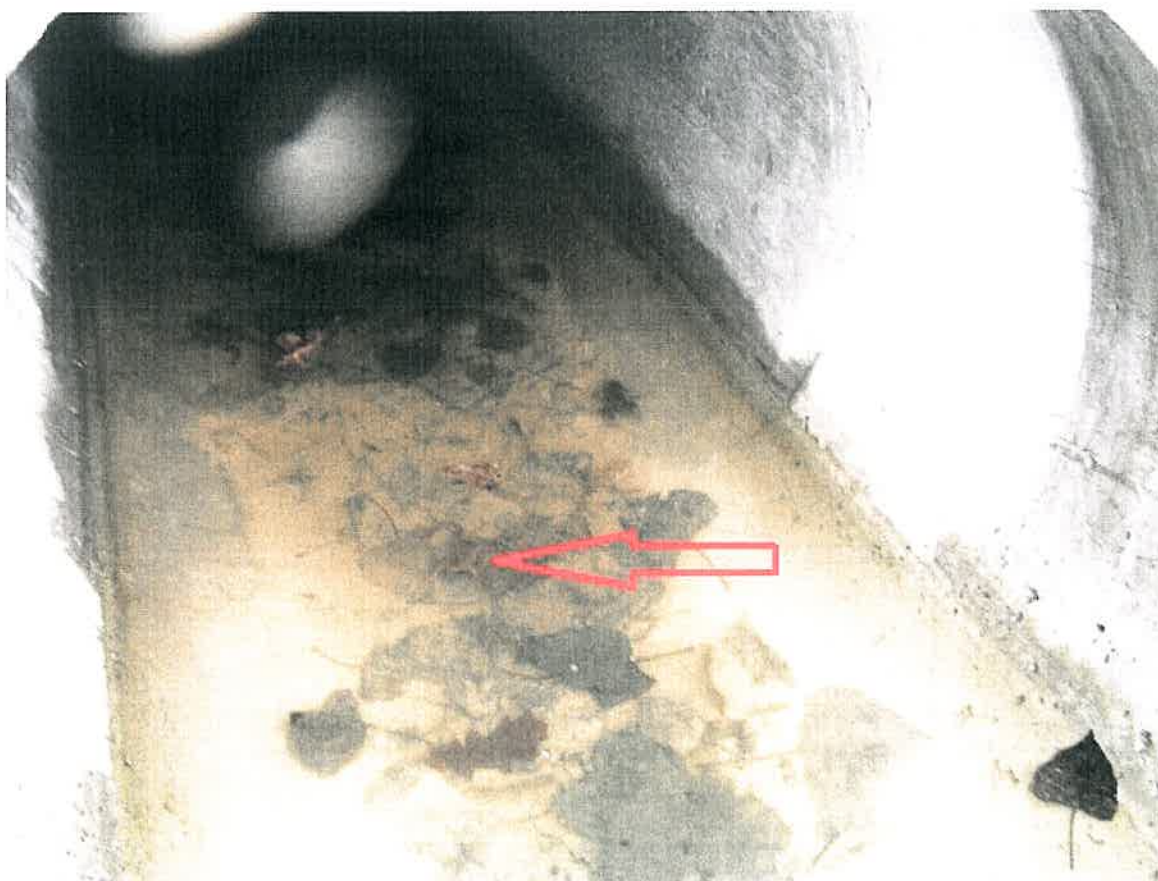
Příloha č. 11: Obojživelníci postupovali podél folie směrem na Vysoké Veselí a využívali podchod č. 1:

- Obojživelníci naopak měli snahu postupovat podél bariéry směrem na Vysoké Veselí. Přecházeli přerušení bariéry v podobě přejezdu na pole (příloha č.11), kde není vytvořen ani podchod v podobě trubky. Pouze díky instalaci dočasné bariéry zde nepřešli na silnici a nebyli přejeti automobily, ale pokračovali druhou částí bariéry k podchodu č. 1, který maximálně využívali. Pokud bychom toto místo nezabezpečili, přešla by tudy na silnici velká část populace (tedy cca 6000 ks) a místo by bylo v některých dnech vysoce rizikové i z hlediska bezpečnosti jízdy.

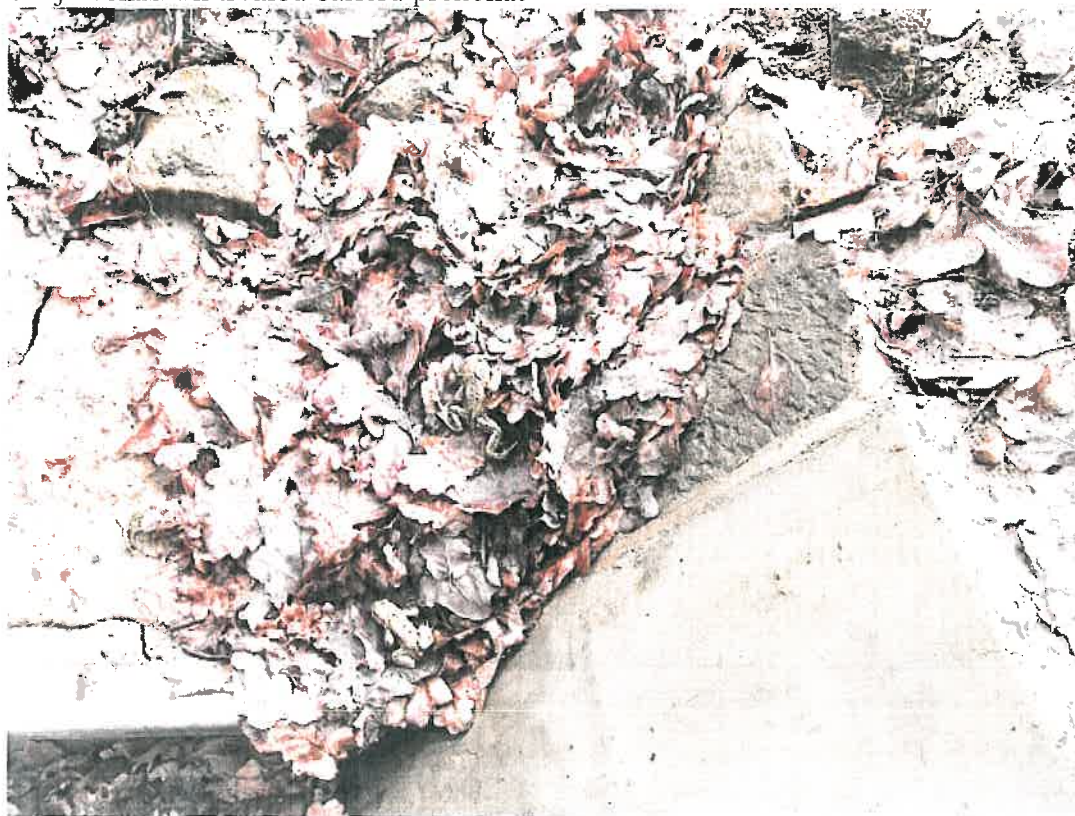
- Příkop za bariérami je velmi rychle zanášen listím. Za první zimu zde vznikla vrstva natolik vysoká, že obojživelníci díky ní překonávali trvalou bariéru (zejména v rozích, u podchodů). Pro funkčnost bariér je tedy nutné každoroční čištění příkopu. Vzhledem k době opadu listí a době tahu obojživelníků považuji za jediný vhodný termín polovinu února. Termín by měl být každoročně konzultován s ochranou přírody (příloha č.12).

- Okolí podchodů (vč. podchodu pod vjezdem do lesa) je obloženo pískovci. Hrubý povrch usnadňuje obojživelníkům vylézat ven z příkopů a překonávat trvalou bariéru.

Příloha č. 12: Vysoká vrstva spadaného listí i pískovci obložené okraje příkopů umožňují obojživelníkům trvalou bariéru překonat

- Vyřešit problém odstavného pruhu – tedy dostavět zde cca 30 m trvalých zábran s možností jednoduchého otvírání v místě vjezdu zemědělských strojů na louku (opět předjednáno).
- Zajistit každoroční odstraňování listí z příkopu a to na straně od lesa (nejlépe v únoru). Na straně od rybníka by bylo vhodné také provést čištění příkopu, ale postačí cca jednou za 2-3 roky.
- Uzavřít otvory ve svárech (např. montážní pěnou, sádrou, cementem), postačí v úseku vjezd na louku – podchod č. 1
- Ošetřit, např. stříškou, stěny, kudy mohou obojživelníci vylézat, tedy v místech všech vjezdů a podchodů.
- Vytvořit další podchod v úseku vjezd na pole – vjezd do lesa. Vytvoření dalšího suchého podchodu považuji za velmi vhodné zvláště z hlediska tahu metamorfovaných jedinců, ale nyní v době krátce zrekonstruované silnice za neproveditelné.

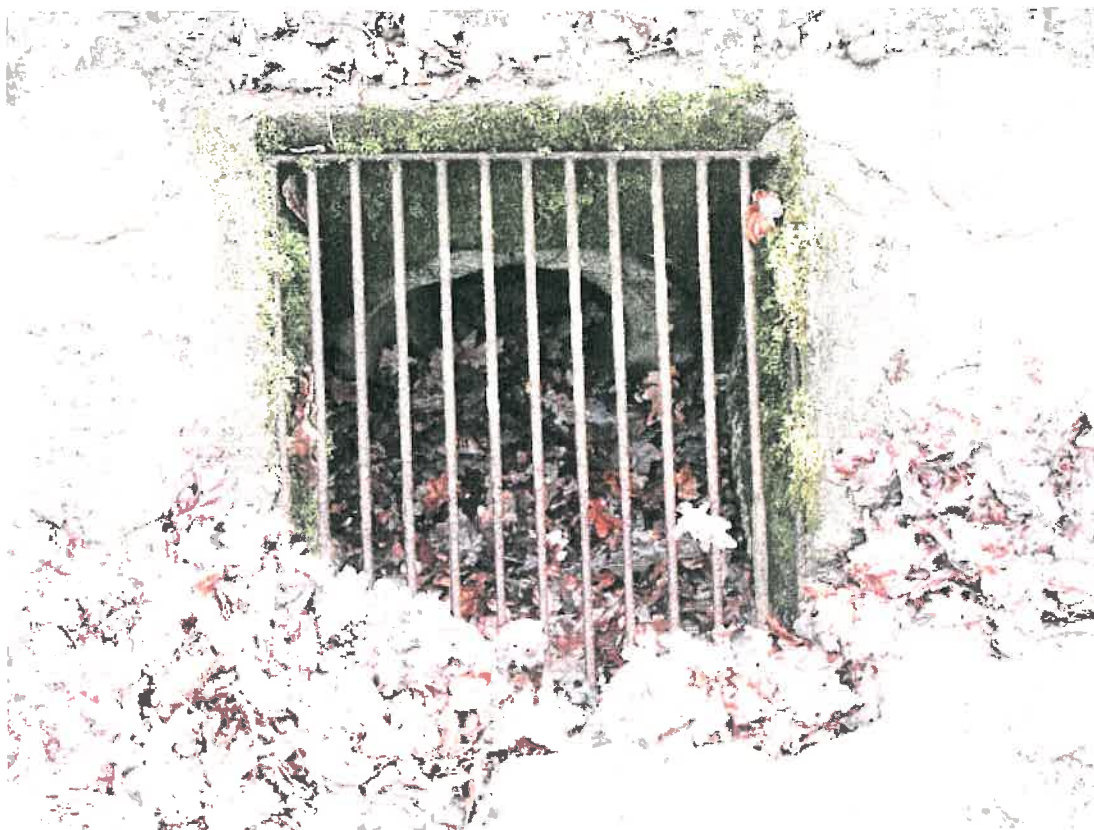
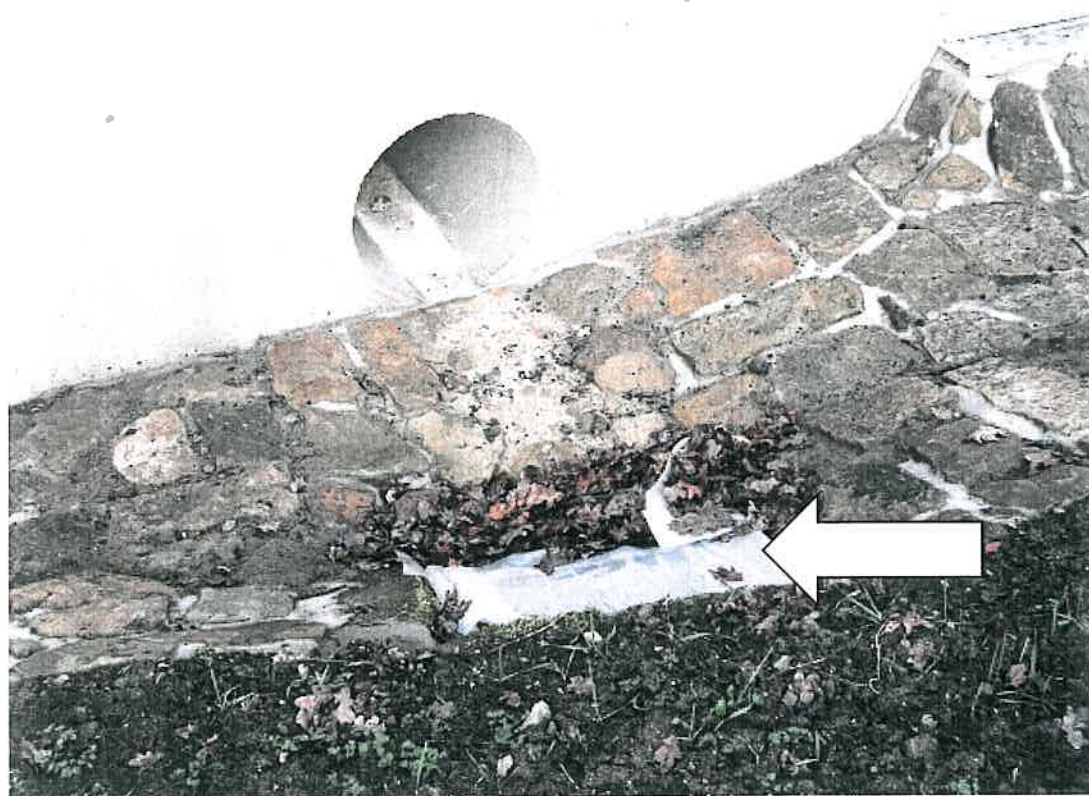
- V místě třetího podchodu je umístěna mříž s velkými otvory a za ní hluboký otvor. Pravděpodobně se jedná o napojení na meliorační potrubí. Toto místo může působit jako past na obojživelníky. Provizorně jsme místo přikryli folií. (příloha č.13) Vzhledem k tomu, že obojživelníci tento podchod nepoužívají, není třeba tento problém v dalších letech řešit.

Příloha č. 13: Proti podchodu č. 3 se nachází mříž vedoucí k meliorační trubce, mříž jsme po dobu tahu překryli folií

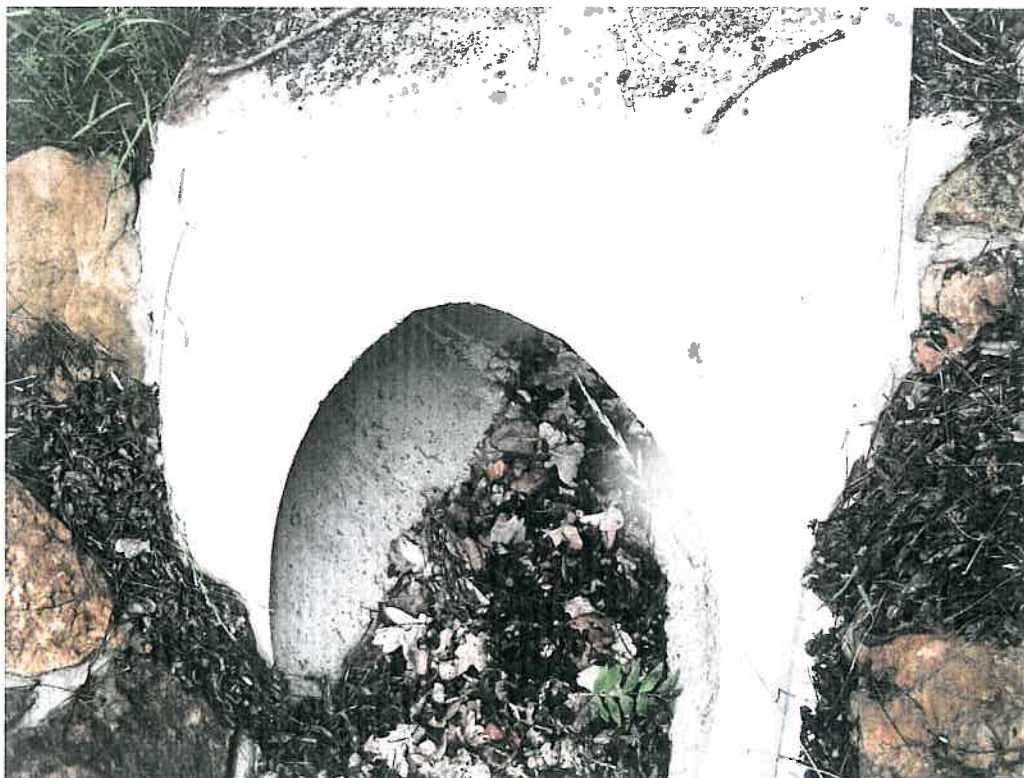
- Ve svárech bariér jsou otvory, které mohou působit jako pasti pro drobné žabky (příloha č. 14)
- Šikmé, hladké betonové stěny v místě ústí trubek (podchod pod silnicí či pod vjezdy k rybníkům) žabky bez problému překonávají a vylézají z příkopu na silnici (příloha č. 15).

Příloha č. 15: Drobné žabky překonávají trvalé zábrany i po hladkých jen mírně zkosených stěnách
